## Étude du fonctionnement du bassin versant de l'Aneraie

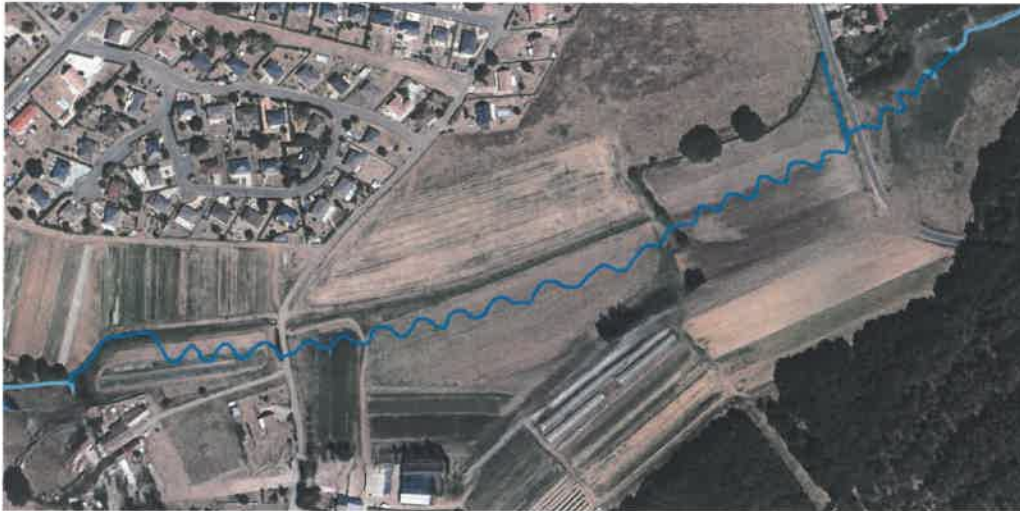
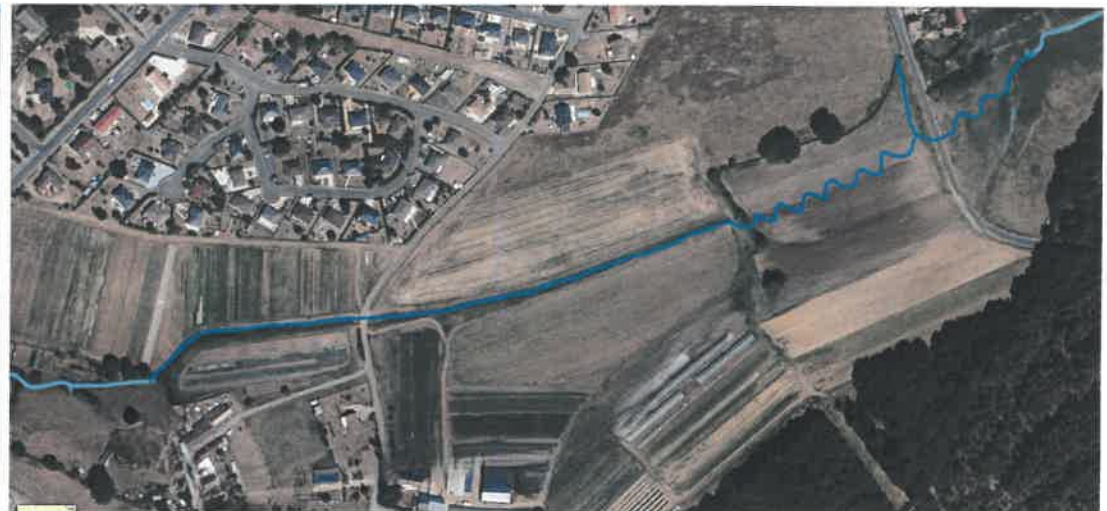
- 2 tracés possibles

- Désaccord sur le tracé entre les 4 membres de l'indivision propriétaire des parcelles
- Concertation en cours avec la commune et l'indivision pour trouver une solution => réunion le 29/10

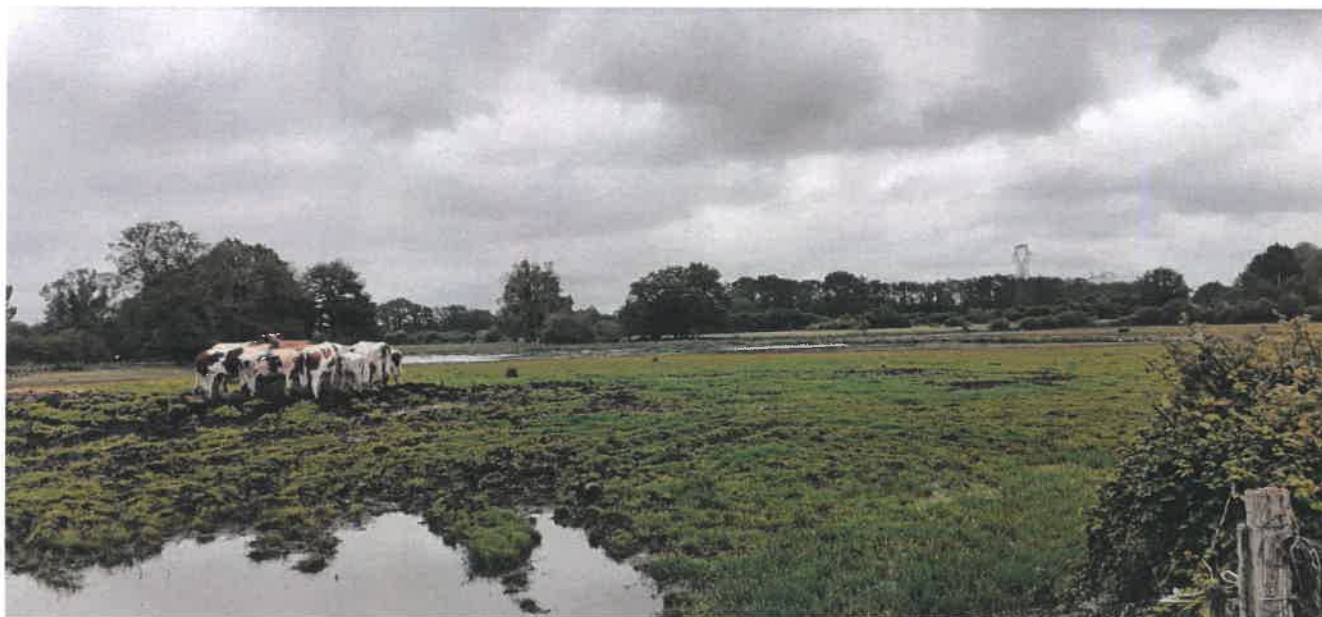
- Zones de contre pente sur le Bassin Versant
- Accident/faille géologique avec des sols imperméables au niveau de la Zone Vulnérable
- Nappe de subsurface => débordement de nappe donc infiltration difficile dans cette zone
- Fond des plans d'eaux plus bas que le fond du lit de cours d'eau => donc drainage caché

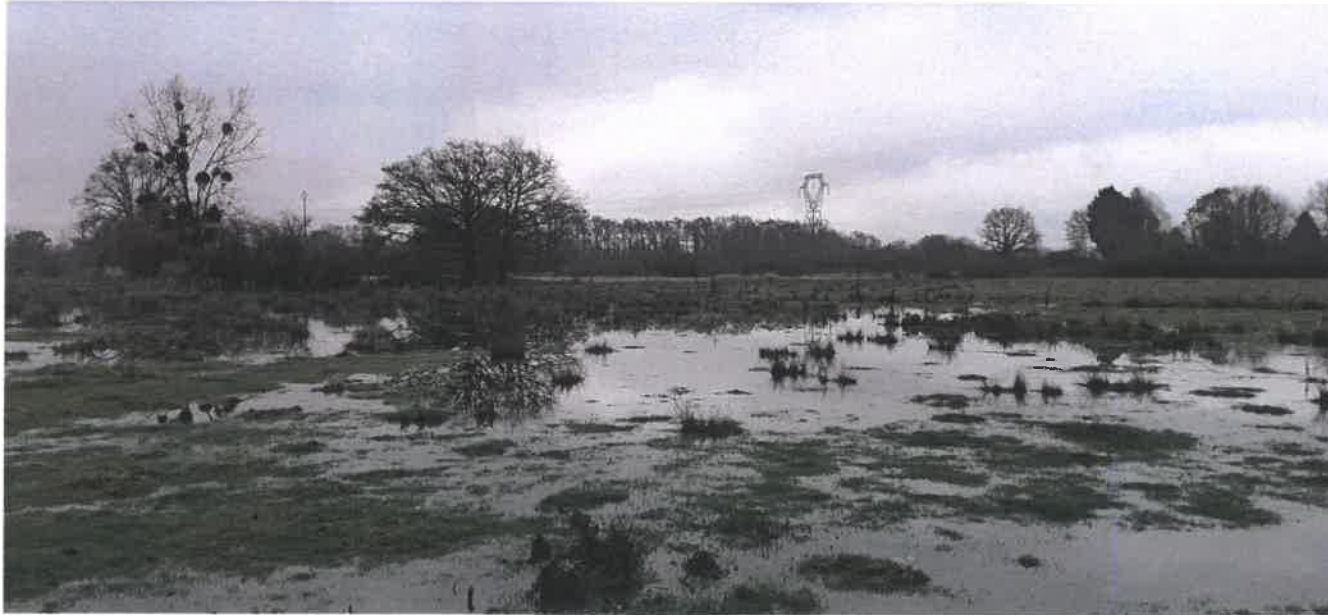
### ► Les pistes envisageables :

- Préserver les zones humides du bassin versant
- Restauration des bonnes conditions d'écoulement
- Connaissances des phénomènes hydrologiques
- Les journées de l'Aneraie
- Gestion de la végétation des cours d'eau
- Protection des personnes, des biens et des usages

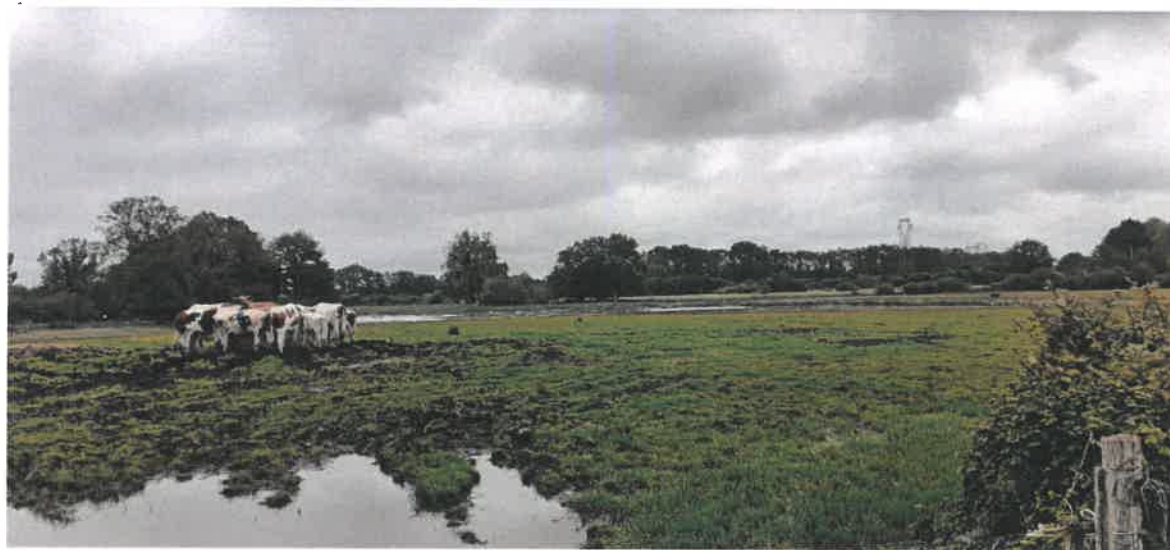
- Changement de parcelle pour l'exploitant et préservation en zone humide => délimitation de la zone humide et audit d'exploitation
- Rigoles de ressuyage pour diriger les eaux vers les Beulières, sous réserves de l'accord des Services de l'État
- Travaux de reprise du fil d'eau pour annuler la contre pente
