## Bilan suivi étiage 2025

2025-CS04DEC-Bilan suivi étiage

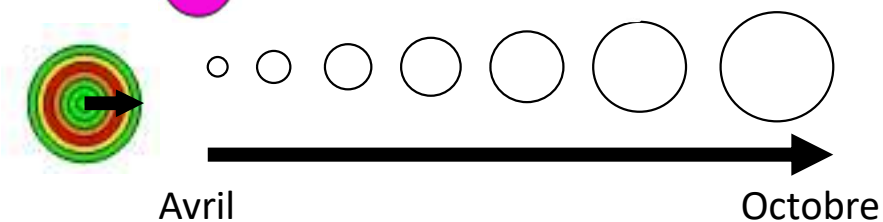
### 5 statuts d'observation :

Ecoulement visible acceptable

Ecoulement visible faible

Ecoulement non visible

Assec

Non Observable

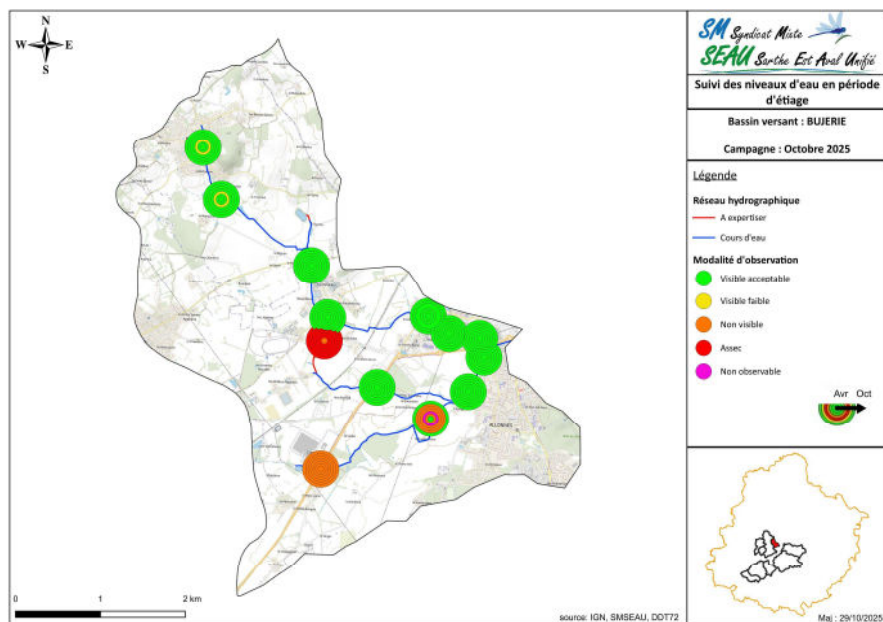
- On observe sur certains affluents des écoulements plus faibles sur le tronçon aval que sur le tronçon amont : Présence dans certains cas d'un plan d'eau sur cours d'eau ou en connexion probable avec le cours d'eau.
- Les observations bimensuelles voir hebdomadaire en situation de crise peuvent permettre d'observer des écarts par rapports aux observations mensuelles intermédiaires (ex: au niveau du plan d'eau fédéral de Louplande, assec entre 2 observations mensuelles présentant de l'eau).
- La pluviométrie du mois de juillet n'a pas particulièrement bénéficié aux cours d'eau. On observe quelques points sur lesquels l'écoulement est plus favorable mais globalement, les ruisseaux présentant un assec et un écoulement non visible sont restés au même niveau.
- Il n'y a pas eu de nette amélioration des écoulements au mois d'octobre contrairement à l'année 2024.

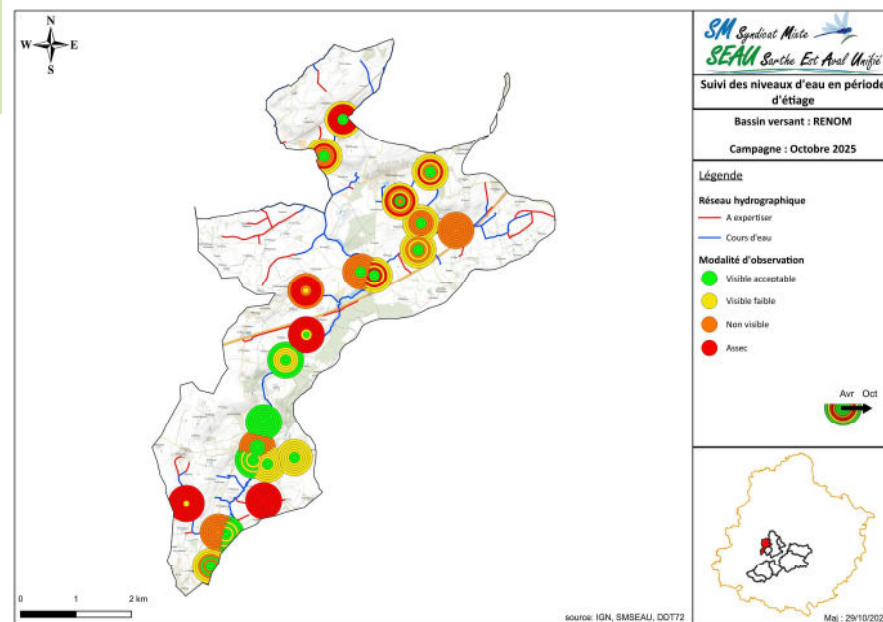
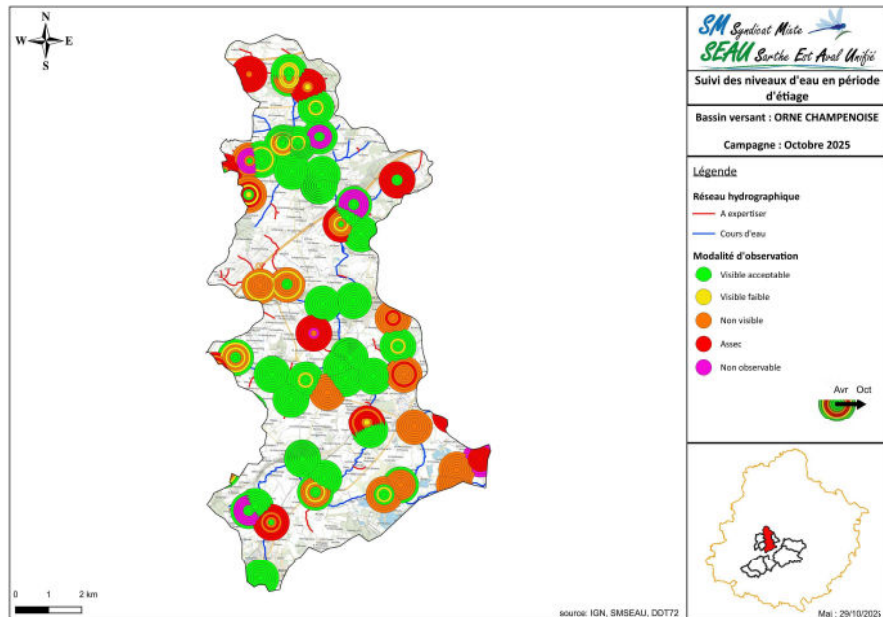
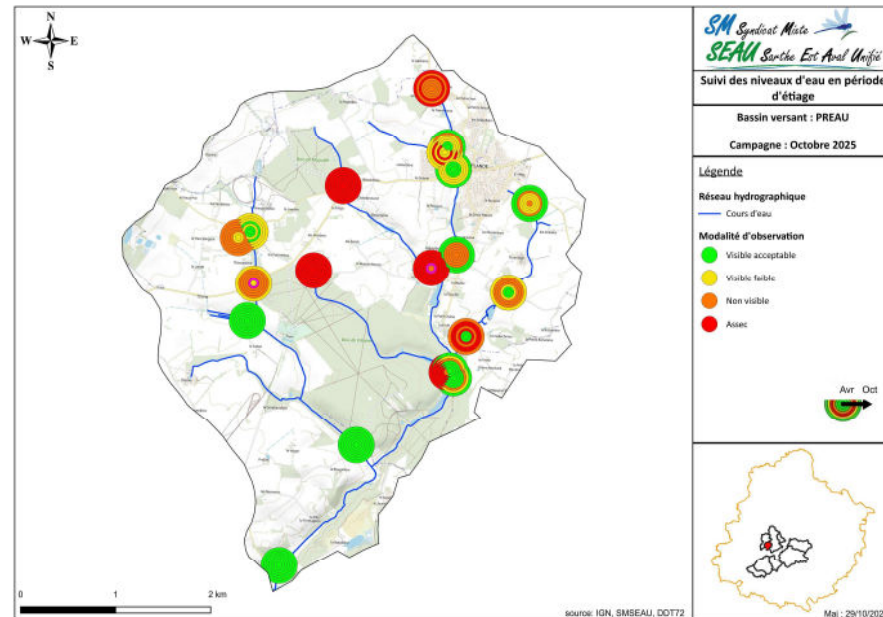
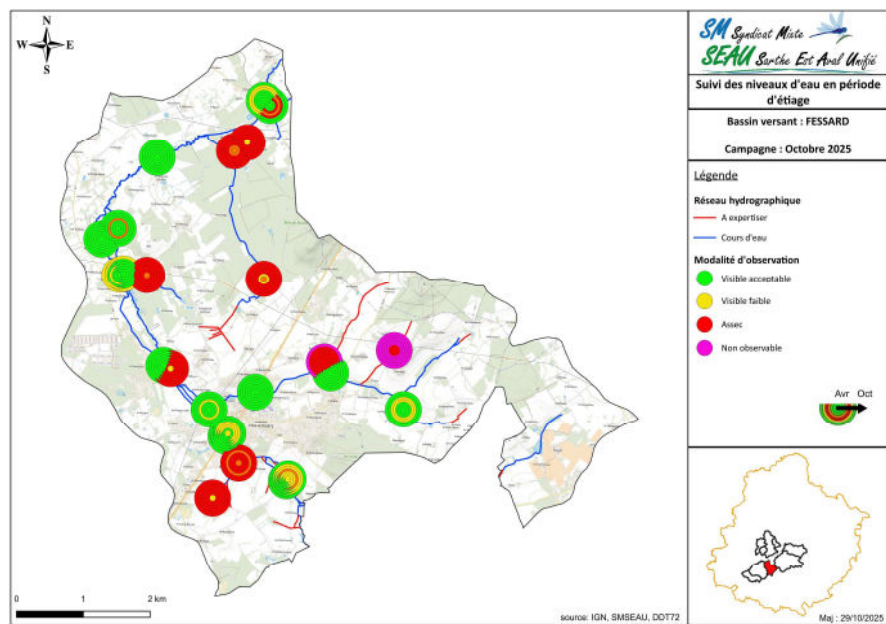
- L'axe principal de chaque bassin versant (BV) est globalement resté en « écoulement visible acceptable » sauf la partie amont du BV du Renom et la partie aval du BV du Rhonne (peut-être lié à la géologie du secteur).

- La plupart des affluents ont subi des diminutions d'écoulement importants pouvant aller jusqu'à l'assec, contrairement à l'année 2024 où il y a eu très peu d'assec.

- Certains affluents, comme le Montaleaume (BV du Fessard) ou le ru de Villaines (BV du Préau), présentent des écoulements satisfaisants durant toute la période d'observation.

- Sur le Rhonne, le Pontvillain et l'Erips ont participé au soutien d'étiage du cours d'eau.
- Le BV de la Bujerie présente des écoulements satisfaisants durant toute la saison estivale, sauf sur un affluent (Tremelières).

- La présence de zones en « écoulement non visible » (=stagnant) pourrait provenir dans certains cas de la topographie (absence de pente), du lien avec la nappe alluviale de la Sarthe (secteur Sud-Est du BV de l'Orne Champenoise), ou encore de la présence d'obstacles à l'écoulement (ouvrage, amas de branchages).
